# Éclosion chez le personnel des soins intensifs du 3<sup>e</sup> étage, bloc 2, de l'Hôpital Sainte-Justine

Juin 2005

## RÉSUMÉ

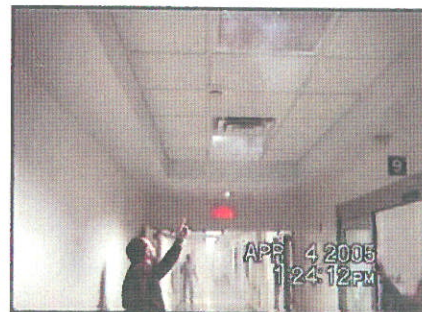
La fumée observée au niveau de la salle 9 semblait venir du plafond du corridor et était visible surtout autour des luminaires. La porte 3100C a été fermée pour déterminer si la fumée passait par le système 3201A bien qu'il ait été coupé, sur les plans, avant la salle 9 ou migrerait par le corridor vers la salle 9. Une observation directe au-dessus des tuiles suspendues a montré que le système 3201A avait effectivement été

coupé mais scellé de façon inadéquate, un peu de fumée était visible. Cependant, elle n'était pas en quantité suffisante pour expliquer la densité de fumée observée précédemment. La fumée observée provenait vraisemblablement de la migration de cette dernière des salles 1 à 8 vers la salle 9 à cause de la porte 3100C bloquée en position ouverte.

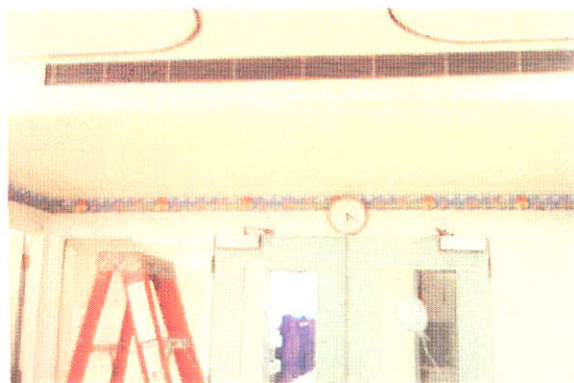
Photo 1 : Diffuseur de la salle 8 (soins intensifs).

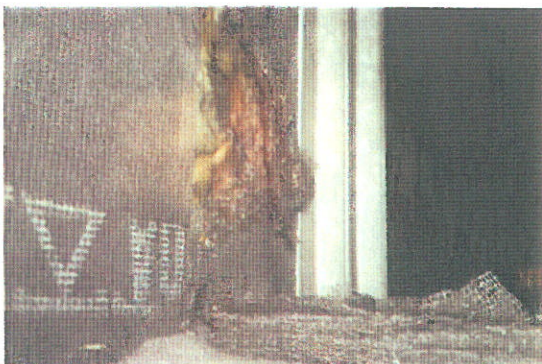
Photo 3 : Lieu de prélèvement de l'échantillon (paroi interne des conduits).

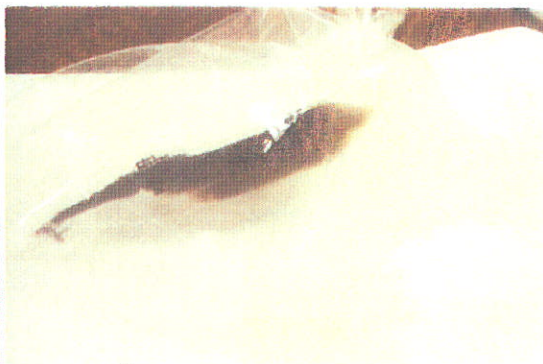
Photo 4 : Échantillon d'isolant prélevé.

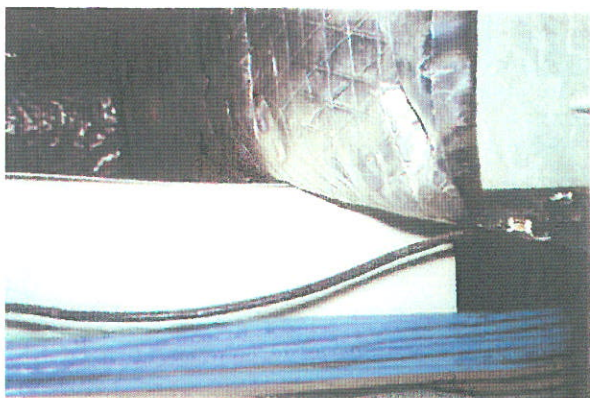
Nous notons la présence de rouille sur le serpentin de chauffage et un léger effritement de la couche d'isolation interne des conduits.

Photo 3 : Paroi externe du conduit

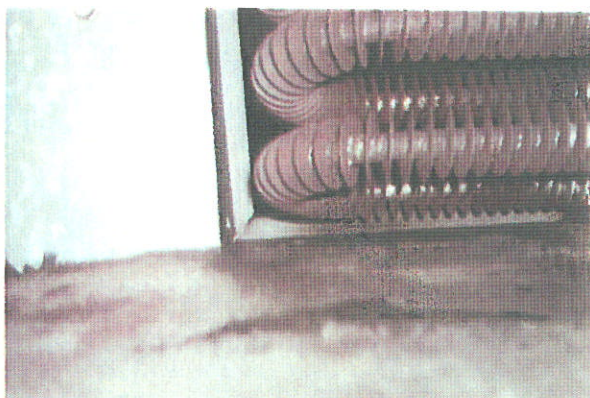
Photo 4 : Serpentin de chauffage

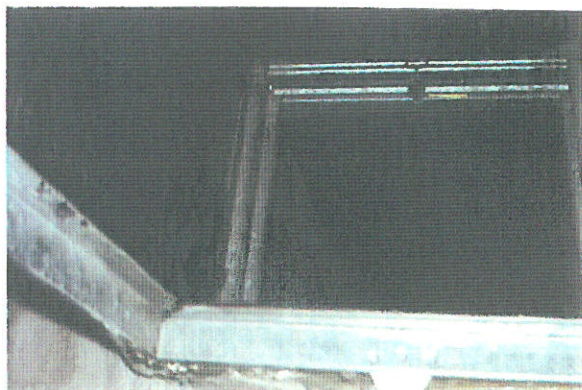
Photo 5 : Conduit de ventilation en direction du diffuseur.

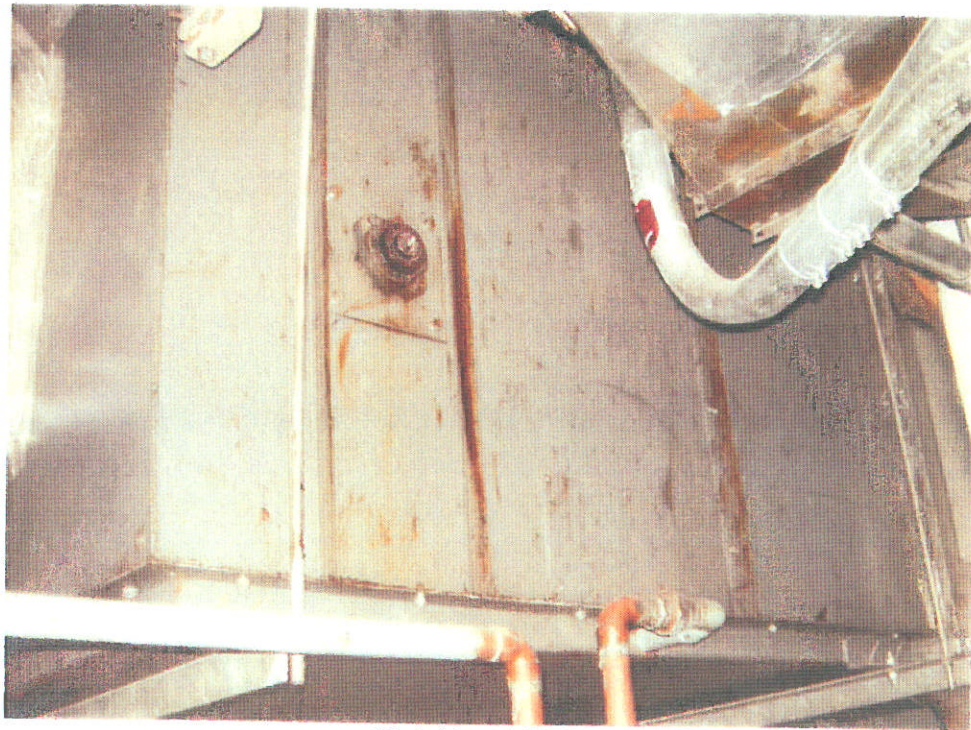
Unité local 3240a

| SYSTÈMES | LOCAUX | COMMENTAIRES | NIVEAUX |
|---|---|---|---|
| 3201<br>Alimentation | Soins intensifs | Laine acoustique séchée et brisée env. 30' à partir du ventilateur et séchée juste avant les grilles d'alimentation<br>Couche significative de poussière | 3 |

- Procéder au nettoyage et à la désinfection des systèmes de ventilation 3201 et 9201A
- Enlever la laine acoustique dans les conduits de ventilation
- Remplacer les serpentins terminaux
- Re-balancer les systèmes 3201 et 9210A
- Colmater toutes les fuites des systèmes 3201 et 9201A pour augmenter les débits
- Remplacer les pré-filtres par des filtres imprégnés de charbon actif pour filtrer les odeurs
- Installer des sondes de température aux entrées d'air pour détecter des retours d'air
- Installer des pellicules aux fenêtres pour réduire l'apport calorique du soleil
- Chercher toutes les sources internes possibles d'odeurs

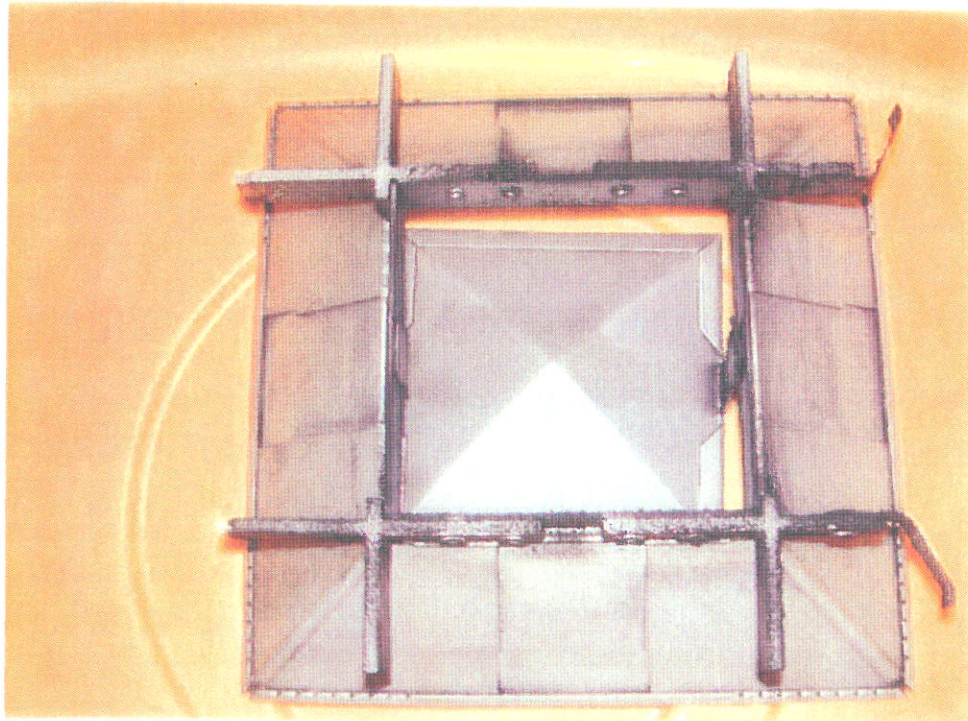
Diffuseur local 3215

| SYSTÈMES | LOCAUX | COMMENTAIRES | NIVEAUX |
|---|---|---|---|
| 9201<br>Alimentation | Local 3220<br>3 <sup>e</sup> étage | Couche significative de poussière et débris | 3 * |

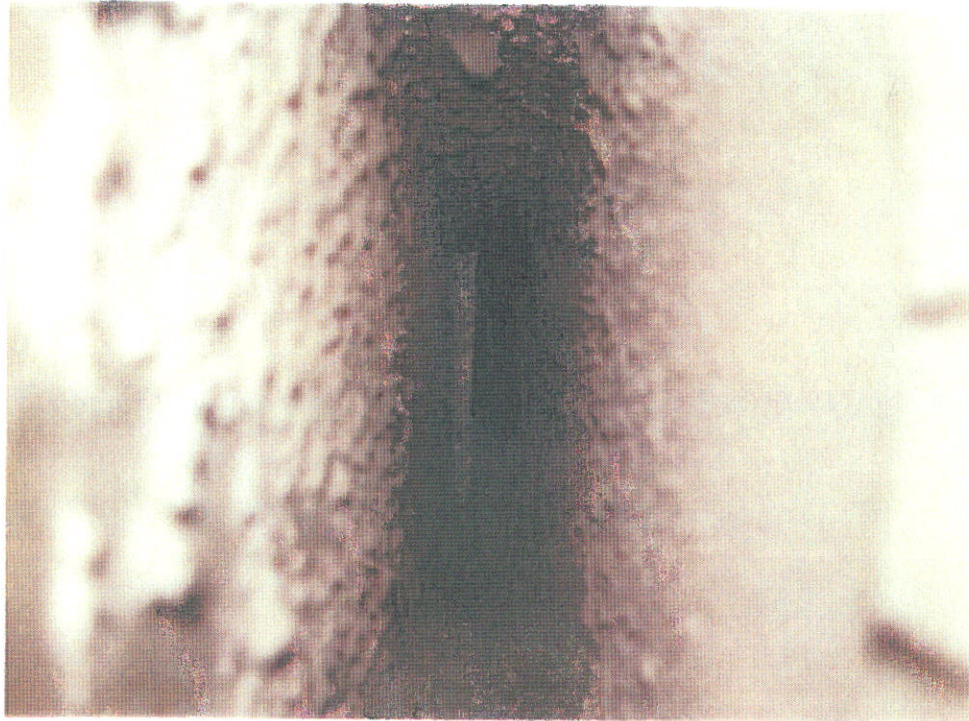
Conduit d'évacuation local 3215

| SYSTÈMES | LOCAUX | COMMENTAIRES | NIVEAUX |
|---|---|---|---|
| 9204<br>Évacuation | Local 3220<br>3 <sup>e</sup> étage | Couche significative de poussière et débris | 3* |

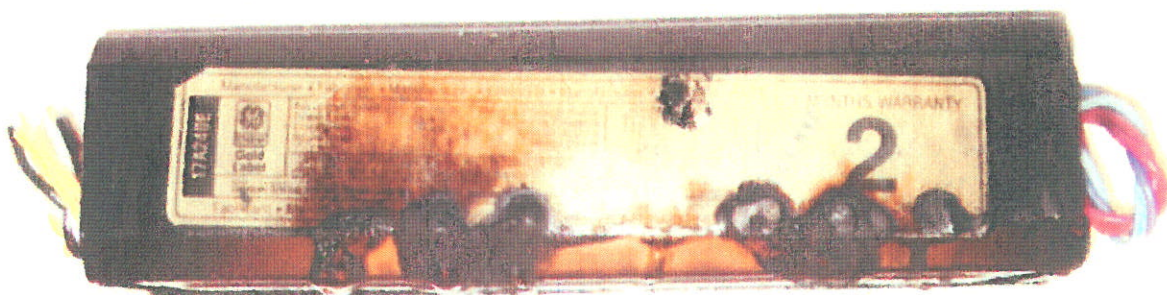
Photo montrant l'écoulement de la substance noirâtre venant de l'intérieur du boîtier d'un ballast
