# Éclosion chez le personnel des soins intensifs du 3<sup>e</sup> étage, bloc 2, de l'Hôpital Sainte-Justine

Juin 2005

## RÉSUMÉ

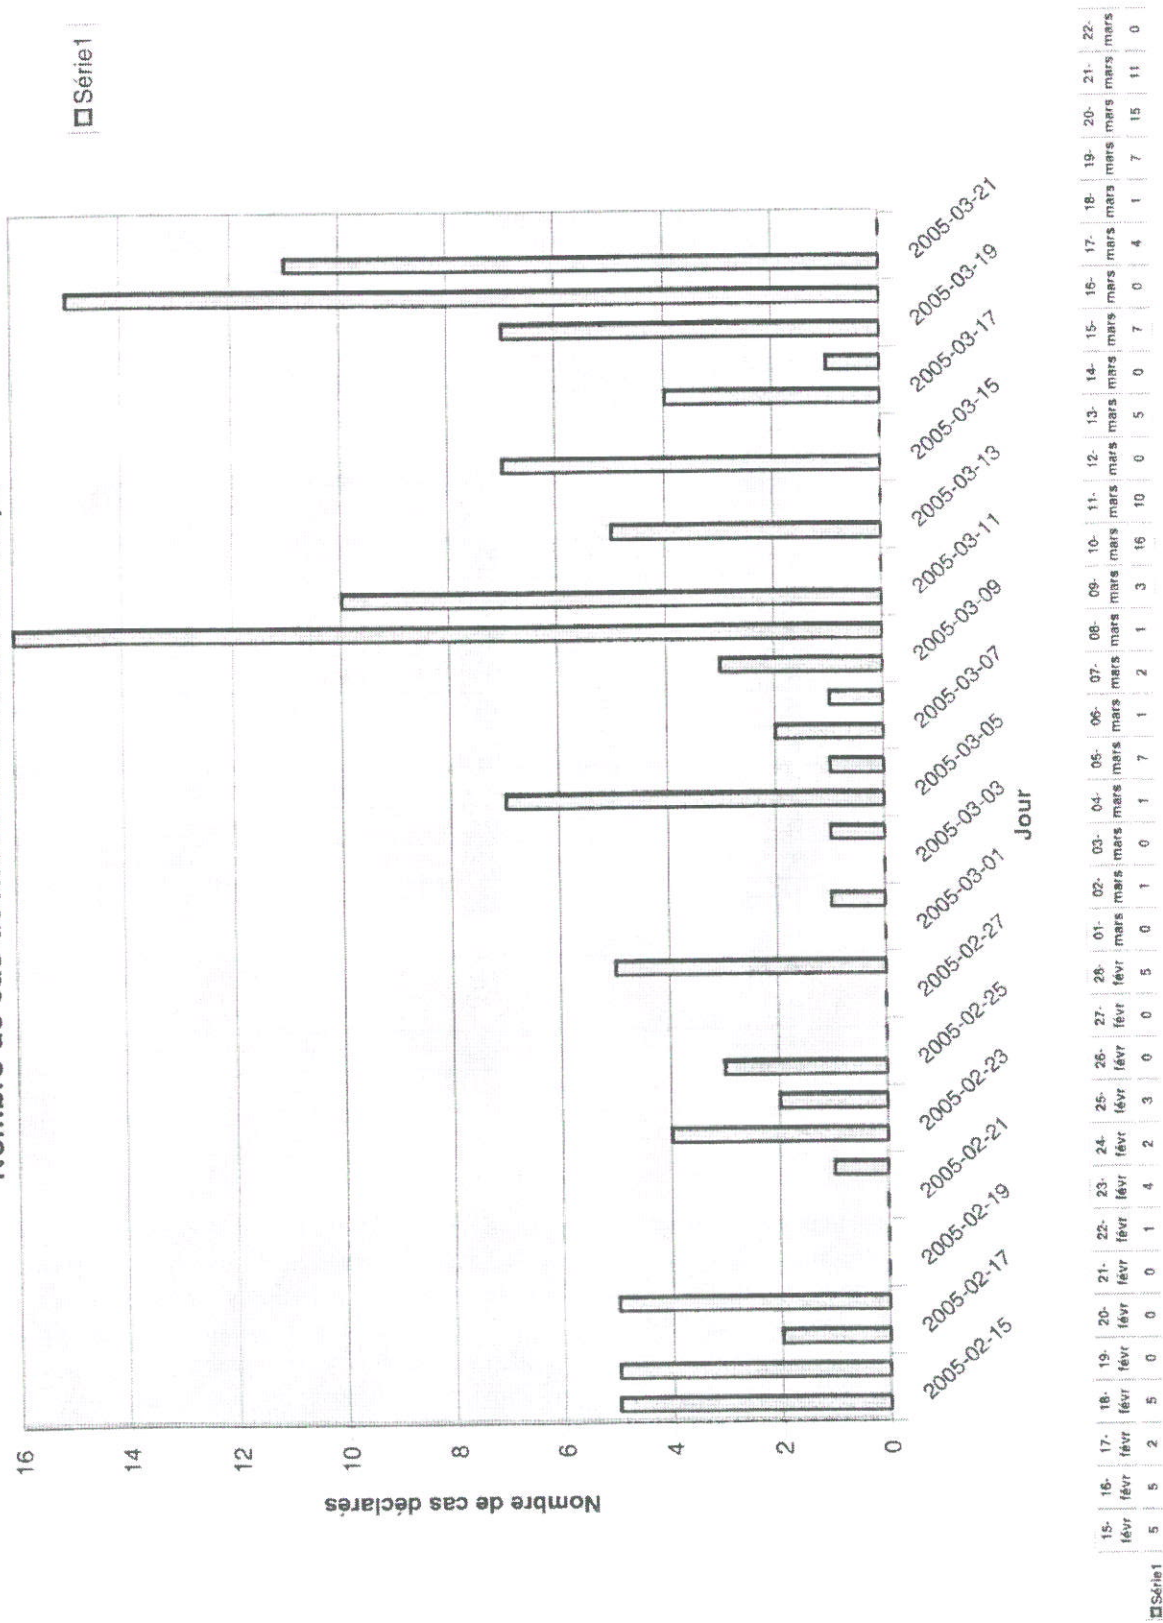
Nombre de cas déclarés en fonction du temps

Les malaises survenaient surtout le matin, rarement en après-midi. Au début, les symptômes ne survenaient que certains jours de semaine et non la fin de semaine. Puis, ils ont été rapportés presque tous les jours, en particulier le dernier jour avant le transfert, où presque tout le personnel a été affecté.

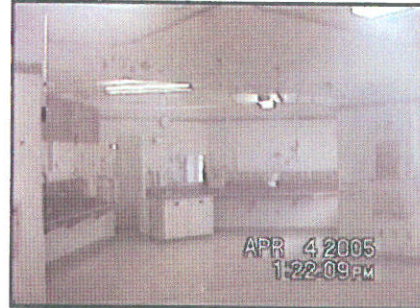
Photographie salle 1

Bonne dispersion de la fumée dans les pièces, pas de poche d'air stagnant apparente

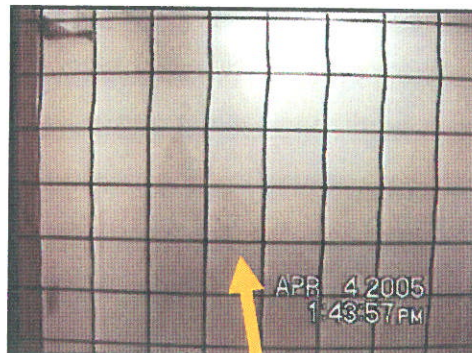
Photographie du corridor par la fenêtre de la porte 3100C du côté de la salle 9

La fumée observée au niveau de la salle 9 semblait venir du plafond du corridor et était visible surtout autour des luminaires. La porte 3100C a été fermée pour déterminer si la fumée passait par le système 3201A bien qu'il ait été coupé, sur les plans, avant la salle 9 ou migrerait par le corridor vers la salle 9. Une observation directe au-dessus des tuiles suspendues a montré que le système 3201A avait effectivement été

- Si la fumée passait par le plafond
- L'importance de garder cette porte fermée
- L'étanchéité de la porte 3100C

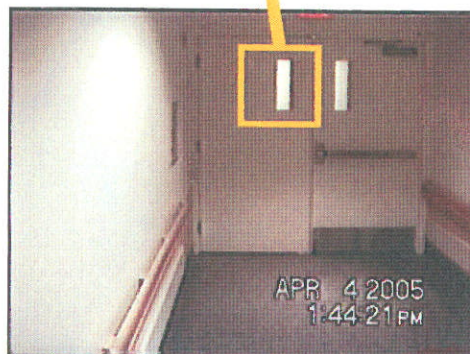
- Aucune fumée n'a été observée dans la section comprenant les salles 9 à 11
- Aucune fumée n'a été observée autour des joints de la porte 3100C même si le corridor des salles 1 à 8 était saturé de fumée
- Aucune fumée n'a été observée au plafond du corridor de cette section

Porte 3100C fermée, côté salle 9, avec le corridor donnant sur les salles 1 à 8 saturé de fumée
